2016. 5. 27.(금) **울산혁신도시개발사업 특별위원회**  
**현장 방문 활동 현황**

현장 활동 참여위원 : 강혜순 위원장, 권태호 위원, 신성봉 위원, 천  
병태 위원

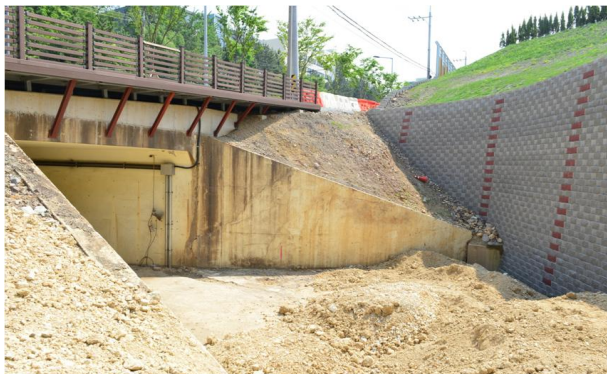
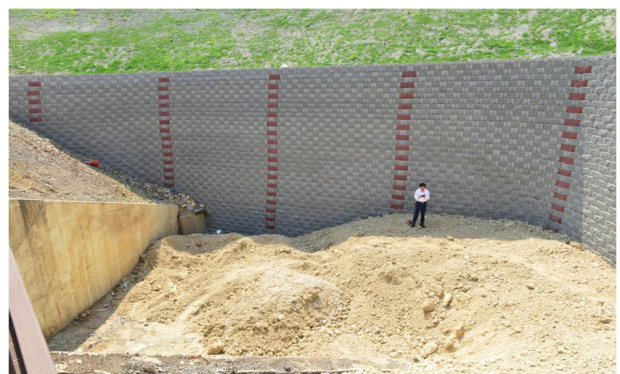
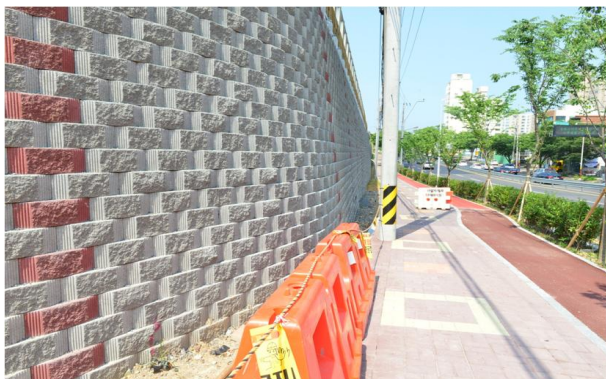
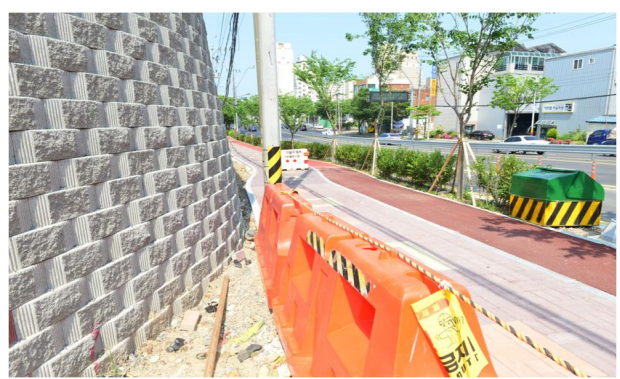
## 1 약사동 북부순환도로 평산천 하부통로(굴다리)

- 약사동 평산천 북부순환도로 하부 통로(굴다리)는 주민들의 농로 및 등산로로 이용하였으나 혁신도시개발사업으로 길이 단절되어 주민들의 건강증진과 행복추구권을 크게 훼손하고 있다.
- 최근 약사동 발전협의회 측 요구로 사람 통행이 가능한 인도 개설 협의로 혁신도시 준공 전까지 북부순환도로 상부도로와 연결 중

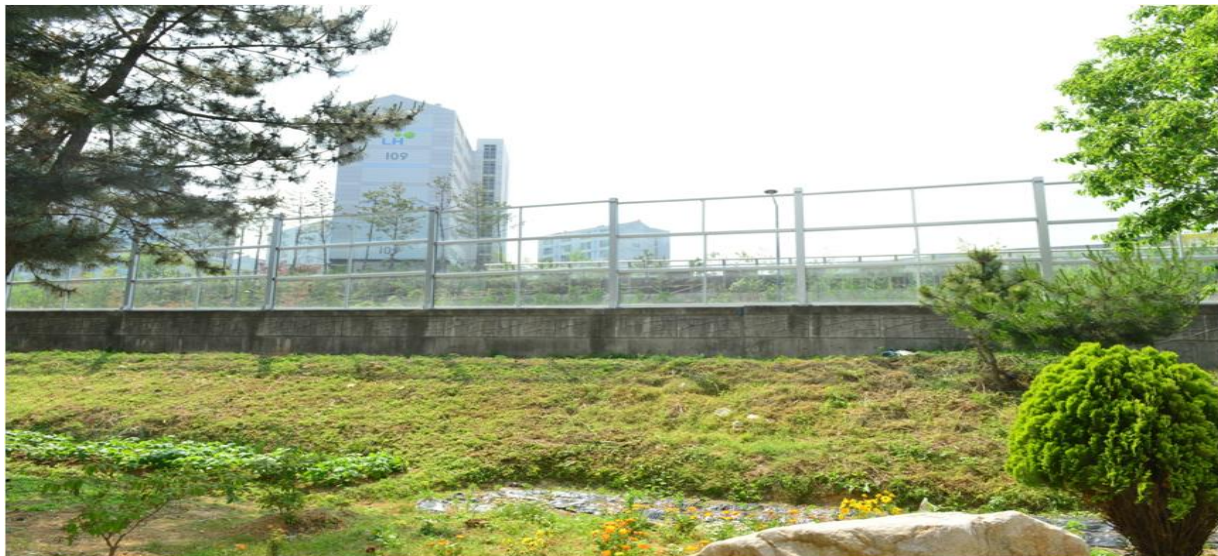
## 2 동천서로 방음벽 재설치 지역

- 서동교차로에서 동천서로 방향 양쪽으로 공동주택단지가 형성되어 있으나 현재 설치된 방음벽의 높이가 낮고 벽체가 얇아 차량소음을 제대로 차단하지 못하고 있는 실정
- 인근 서동 청구아파트, 두강파래스 등 공동주택 입주민들이 지속적으로 방음벽 보강을 요구하고 있음.

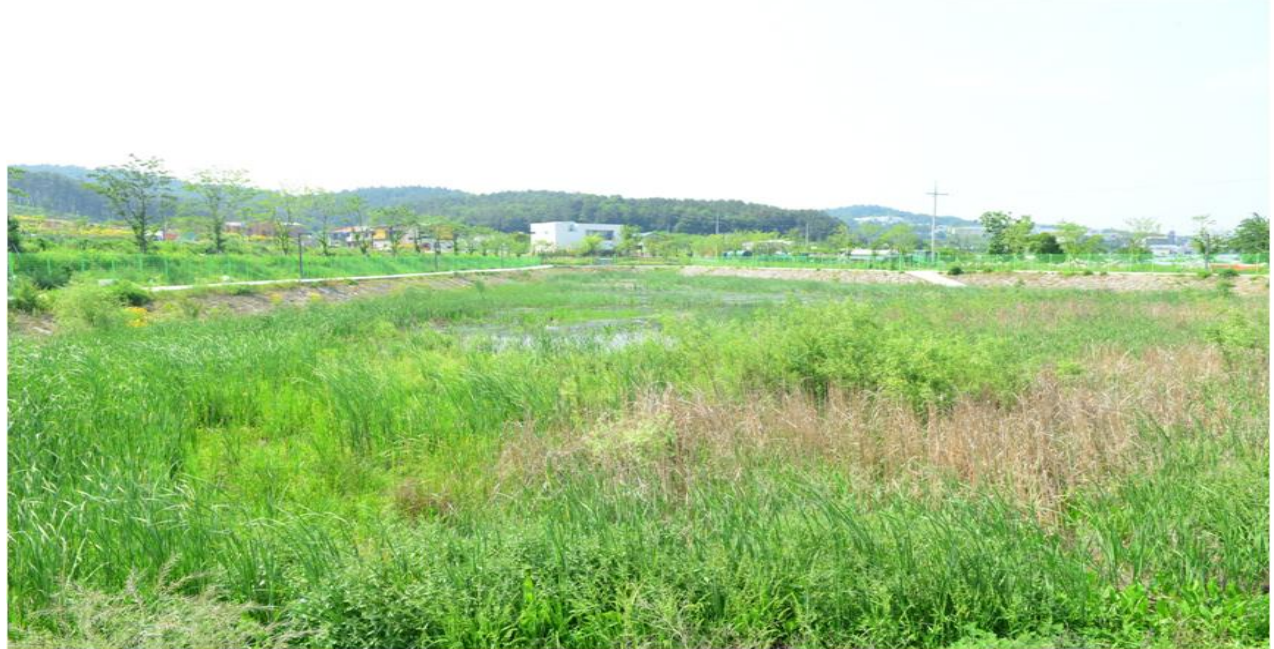
### 3 장현천 저류지 시설 현황

- 자동수위계, 안내·경고 표지판 설치, 유출부 마무리 및 유지관리  
통로 하부 토사유출 방지시설 준공 전까지 완료 예정
- 저류지 바닥 포장과 빗물유도시설(토사준설 및 잡초제거)은 지난  
3. 29.협의 완료하여 6~8월중 제작·시공할 예정으로 있음.

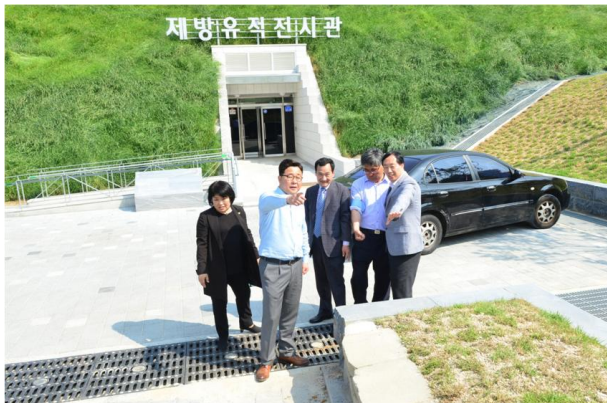
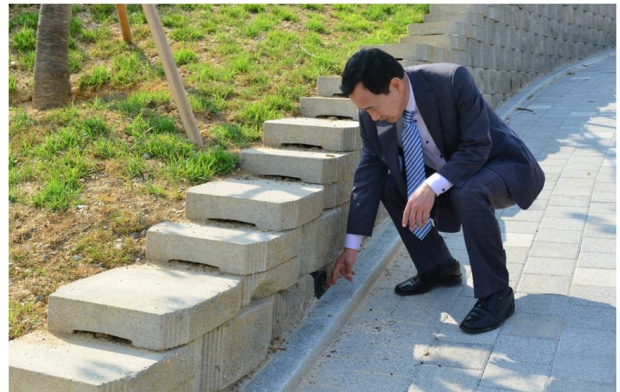
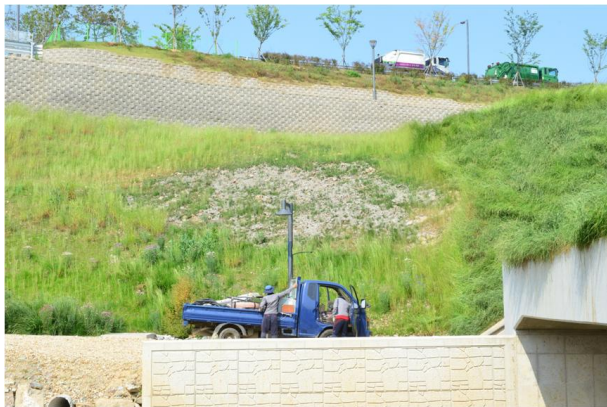
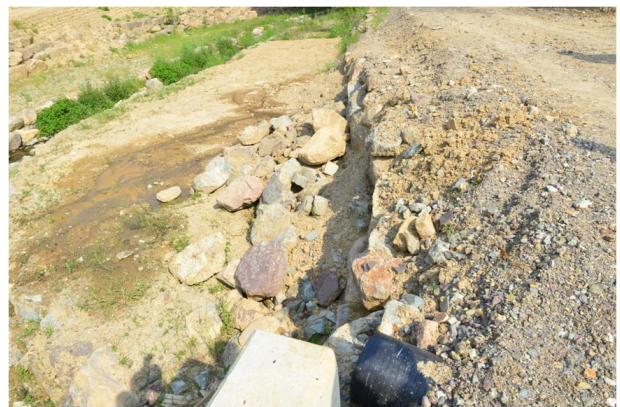
## 4 약사제방 유적지 현황

- 약사제방유적지 연결 교량 난간 이음새 불량
- 유적지 입구 양쪽 경계석 마감 및 배수시설 설치 불량
- 하천 둑 경계석 설치 불량 및 하천 둑 연결 인도 비포장
- 공원내 조경수, 보안등, 의자 등 전반적인 공원 조성 미비

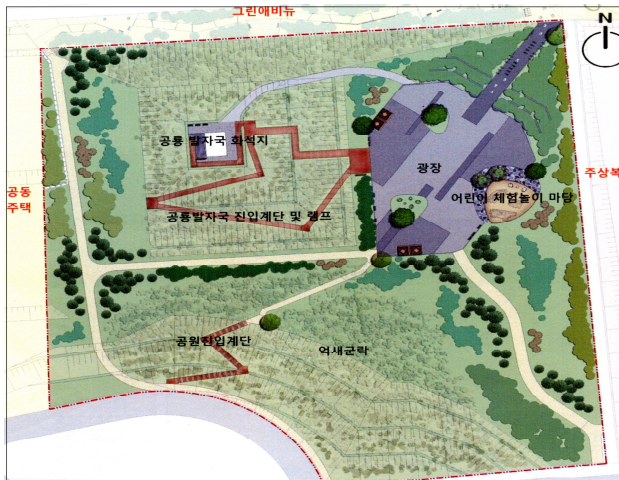
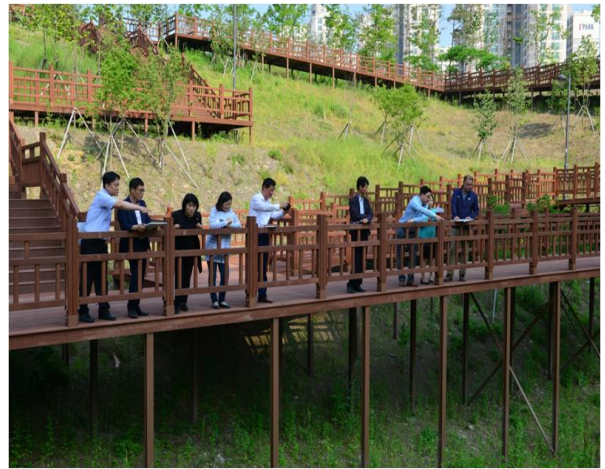
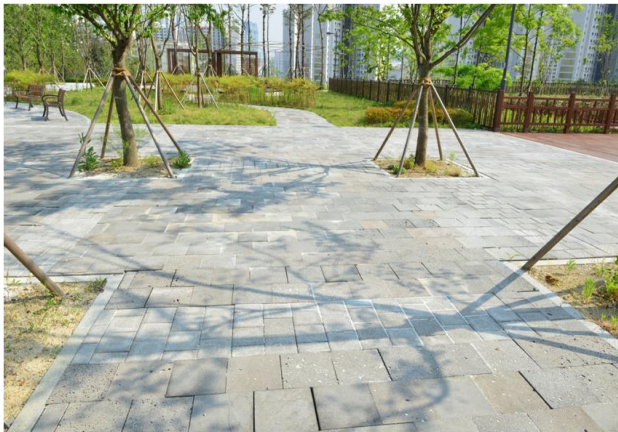
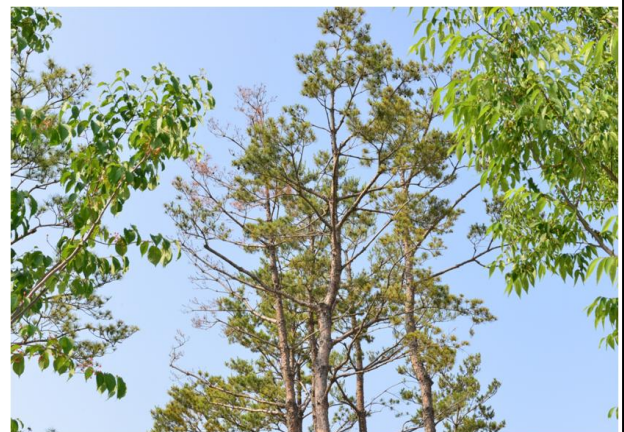
## 5 공릉발자국 보존 현황

- 공원명칭 : 공룡발자국 근린공원(140공원)
- 공룡발자국 유적지는 문화재심의위원회의 원형보존 방침에 따라 발견 장소에 원형 보존하고 있으나 접근성이 떨어지고, 공룡발자국을 보호하는 아무런 장치 없이 거의 방치상태로 보존되고 있는 실정
- 공룡발자국 근린공원 분야
  - 데크 난간 파손, 바닥 이음새 균열
  - 공원 바닥석 마감 부실, 조경수 고사 등

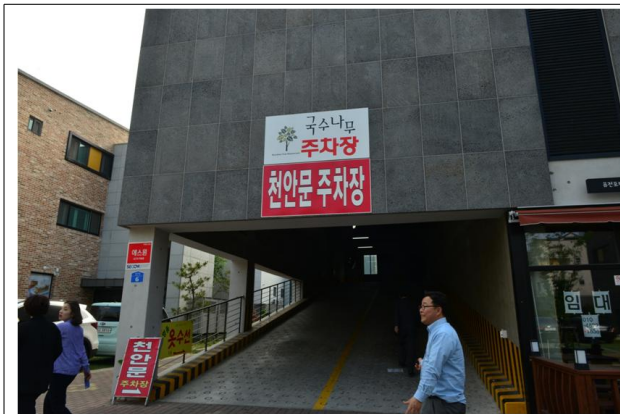
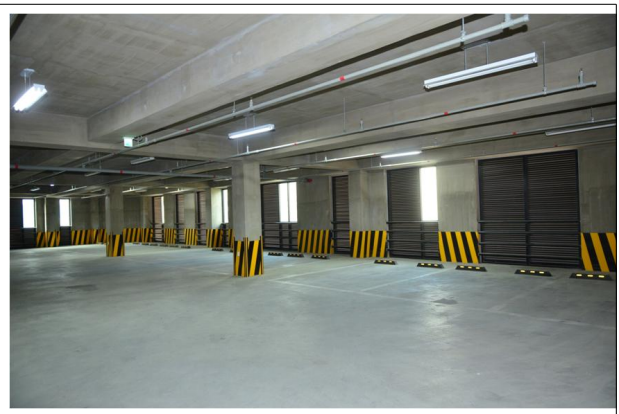
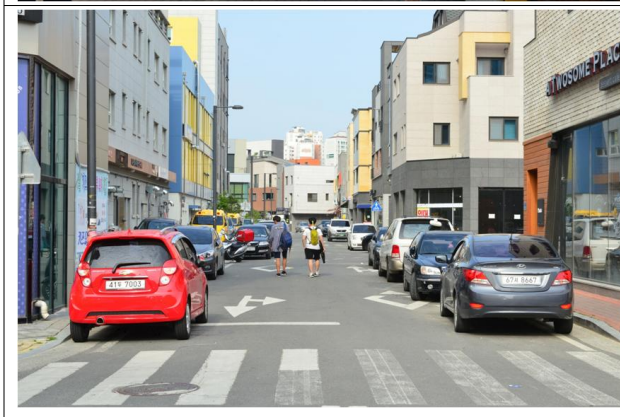
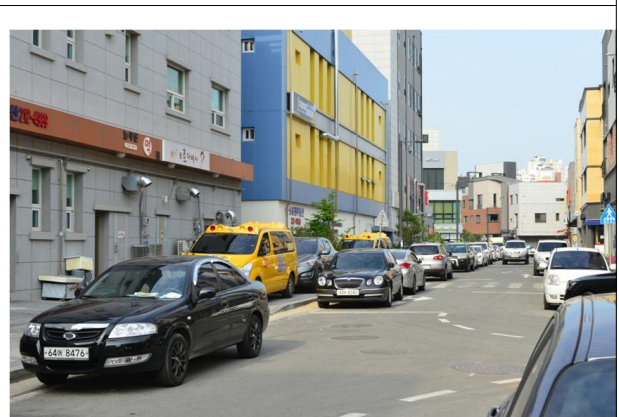
## 6 유곡동 상가지역 주차난 실태

- 현 지역내 주차장 조성 부지는 2개소로 모두 주차장 건물 건축완료
- 인근 상가 이용자들이 주차장 건물을 이용하지 않고 노상에 주차함으로서 주차장건물은 자체 전용 주차장으로 전락, 도로는 심각한 주차난을 겪고 있는 실정

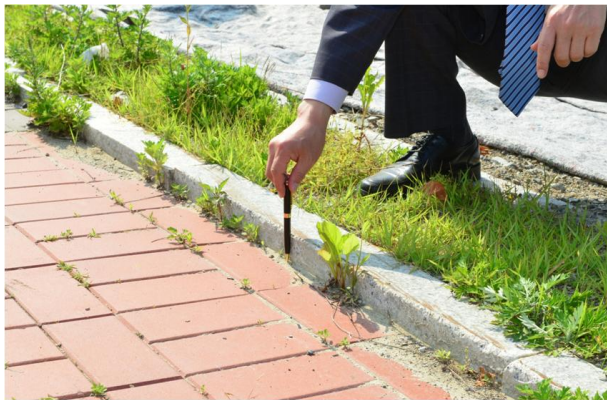
↖ 자전거도로로 단차

- 자전거도로 : 자전거 도로와 보행자용 인도의 경계 단차로 인한 안전사고 위험
- 가로수
  - 혁신도시 주도로인 종가로에 느티나무 식재
  - 종속도로에는 은행, 느티나무 등의 가로수 식재
  - 현재 식재된 가로수의 일부가 고사되거나 부러진 상태로 방치
- 종가로 변 공공용 공지 (종가로 변 가로수를 제외한 조경수 식재 지역)
  - 사람 통행에 방해가 되는 조경수
  - 주변 환경과 조화롭지 못한 조경수
  - 고사한 조경수
  - 잡풀로 뒤 섞인 조경수 등으로그린에비뉴를 지향하는 울산혁신도시의 수종으로 부적합

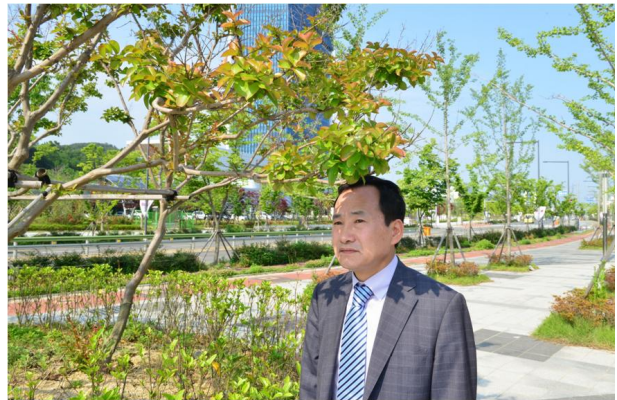
↑ 보행을 방해하

는 조경수

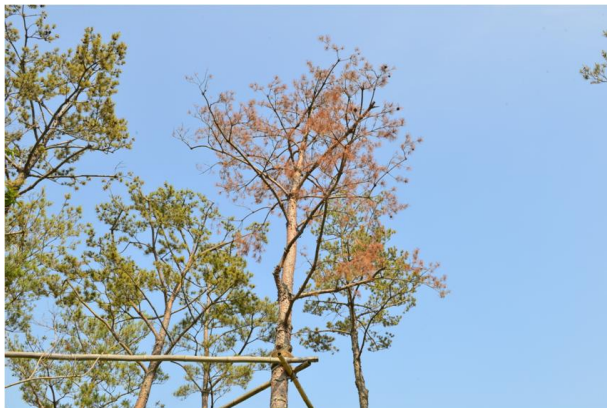
← 괴사한 공원수
