2016. 5. 27.(금) **울산혁신도시개발사업 특별위원회**  
**현장 방문 활동 현황**

현장 활동 참여위원 : 강혜순 위원장, 권태호 위원, 신성봉 위원, 천  
병태 위원

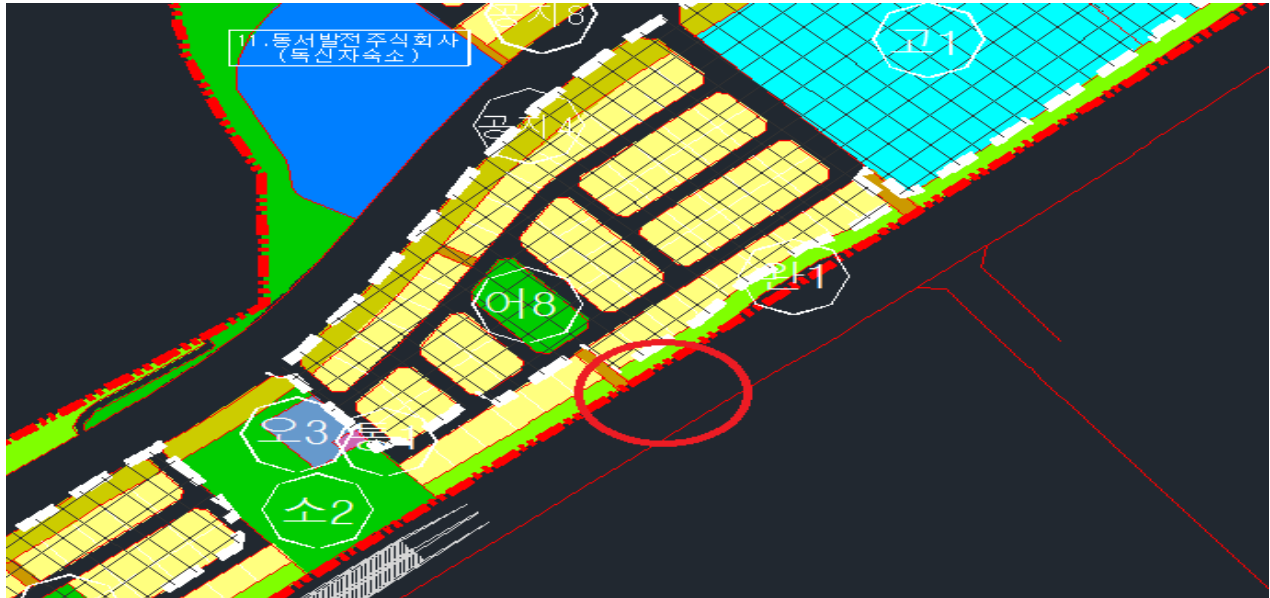
## 1 약사동 북부순환도로 평산천 하부통로(굴다리)

- 약사동 평산천 북부순환도로 하부 통로(굴다리)는 주민들의 농로 및 등산로로 이용하였으나 혁신도시개발사업으로 길이 단절되어 주민들의 건강증진과 행복추구권을 크게 훼손하고 있다.
- 최근 약사동 발전협의회 측 요구로 사람 통행이 가능한 인도 개설 협의로 혁신도시 준공 전까지 북부순환도로 상부도로와 연결 중

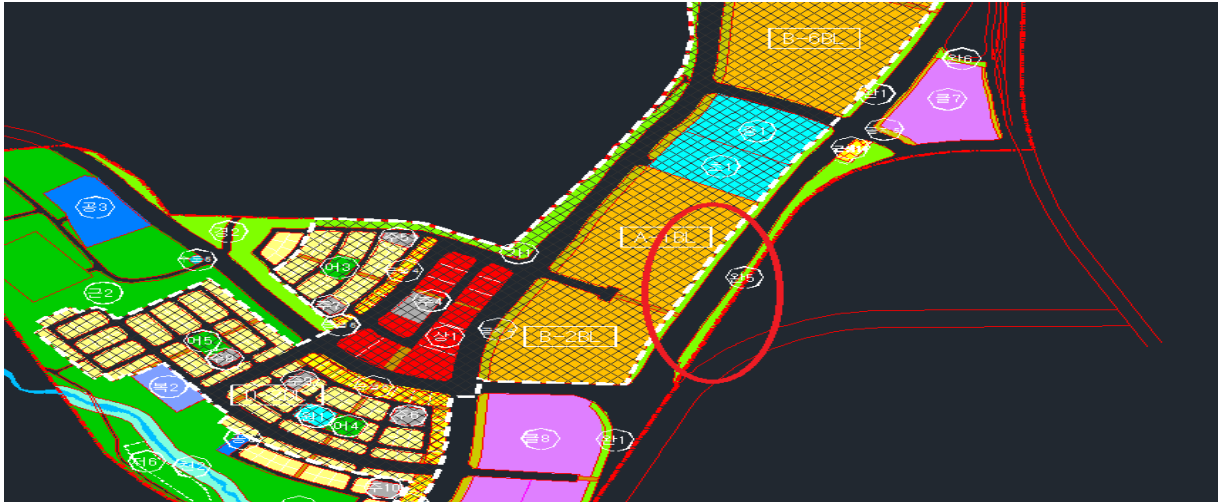
## 2 동천서로 방음벽 재설치 지역

- 서동교차로에서 동천서로 방향 양쪽으로 공동주택단지가 형성되어 있으나 현재 설치된 방음벽의 높이가 낮고 벽체가 얇아 차량소음을 제대로 차단하지 못하고 있는 실정
- 인근 서동 청구아파트, 두강파래스 등 공동주택 입주민들이 지속적으로 방음벽 보강을 요구하고 있음.

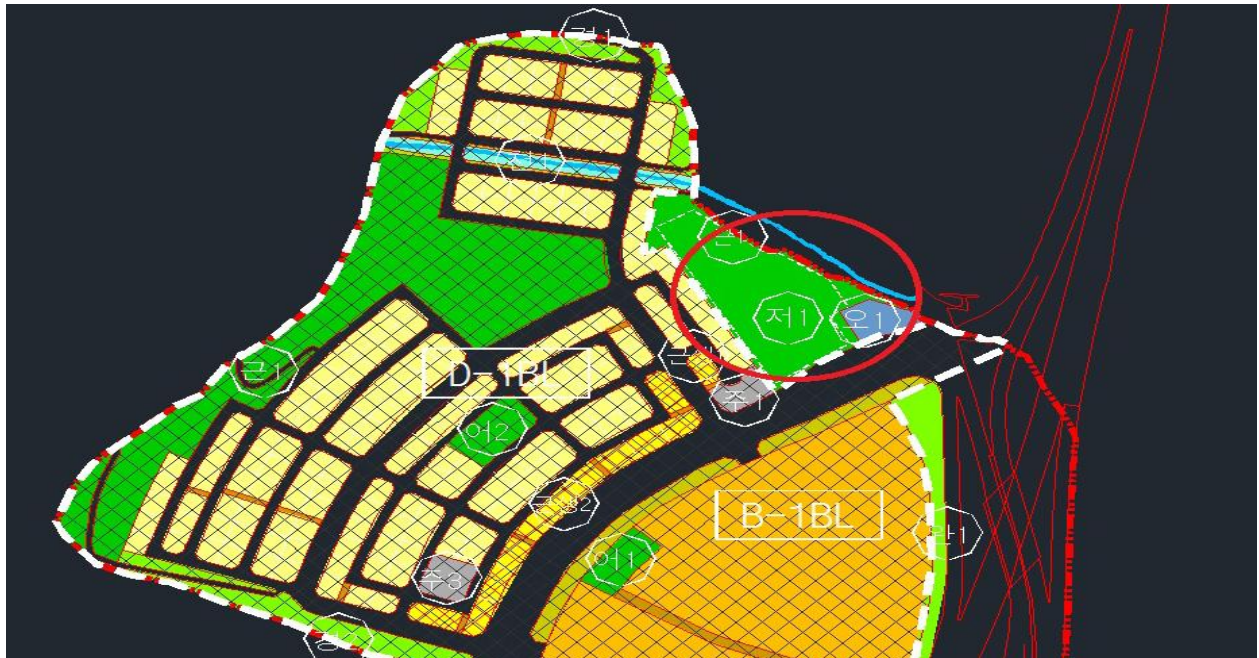
### 3 장현천 저류지 시설 현황

- 자동수위계, 안내·경고 표지판 설치, 유출부 마무리 및 유지관리  
통로 하부 토사유출 방지시설 준공 전까지 완료 예정
- 저류지 바닥 포장과 빗물유도시설(토사준설 및 잡초제거)은 지난  
3. 29.협의 완료하여 6~8월중 제작·시공할 예정으로 있음.

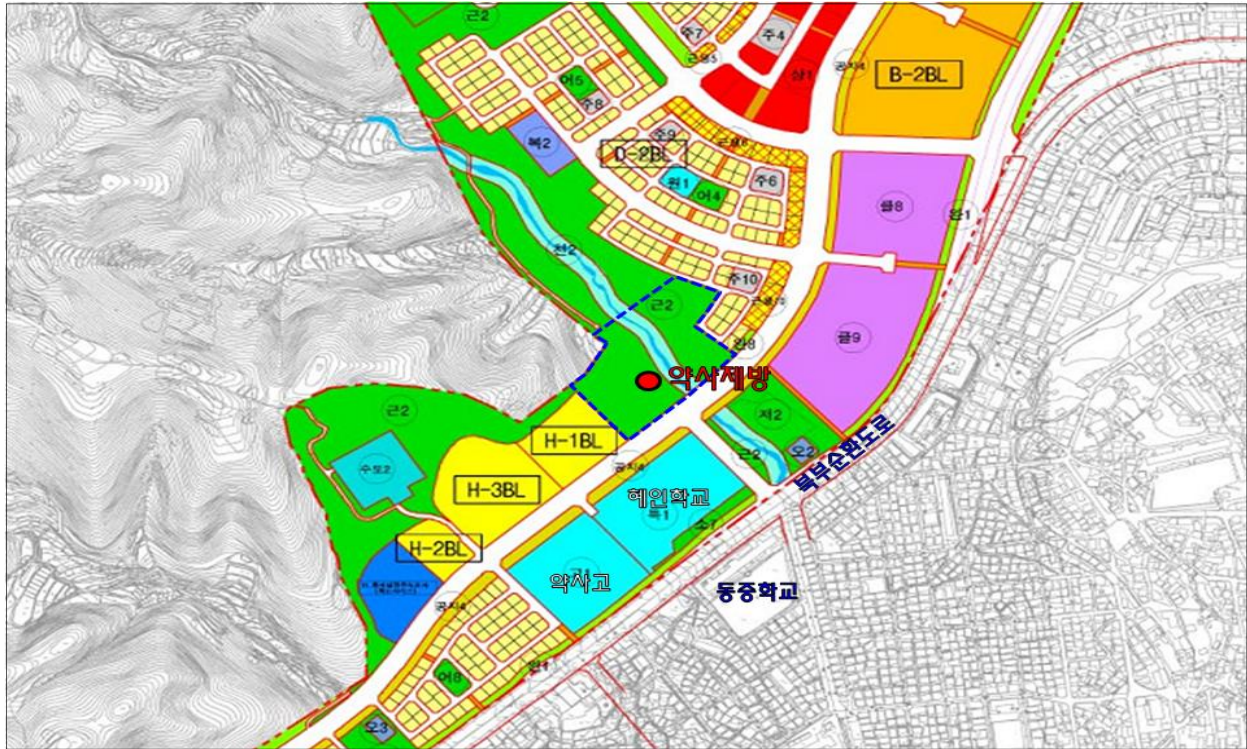
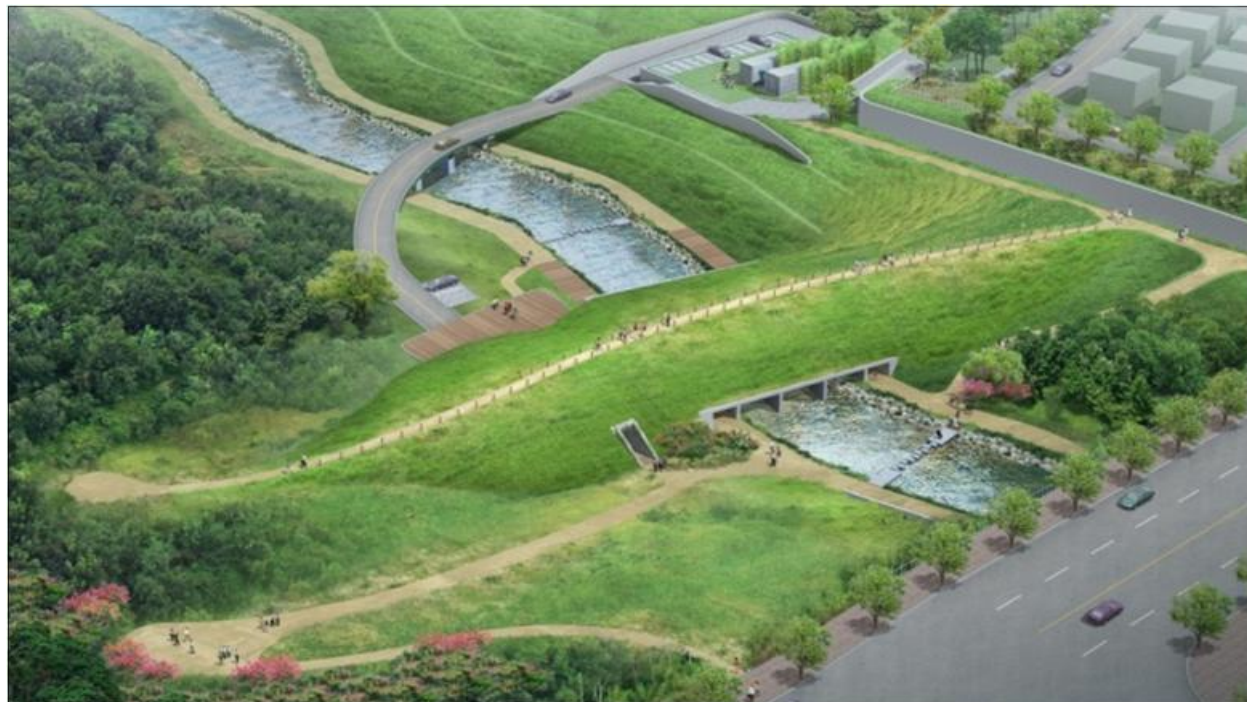
## 4 약사제방 유적지 현황

- 약사제방유적지 연결 교량 난간 이음새 불량
- 유적지 입구 양쪽 경계석 마감 및 배수시설 설치 불량
- 하천 둑 경계석 설치 불량 및 하천 둑 연결 인도 비포장
- 공원내 조경수, 보안등, 의자 등 전반적인 공원 조성 미비

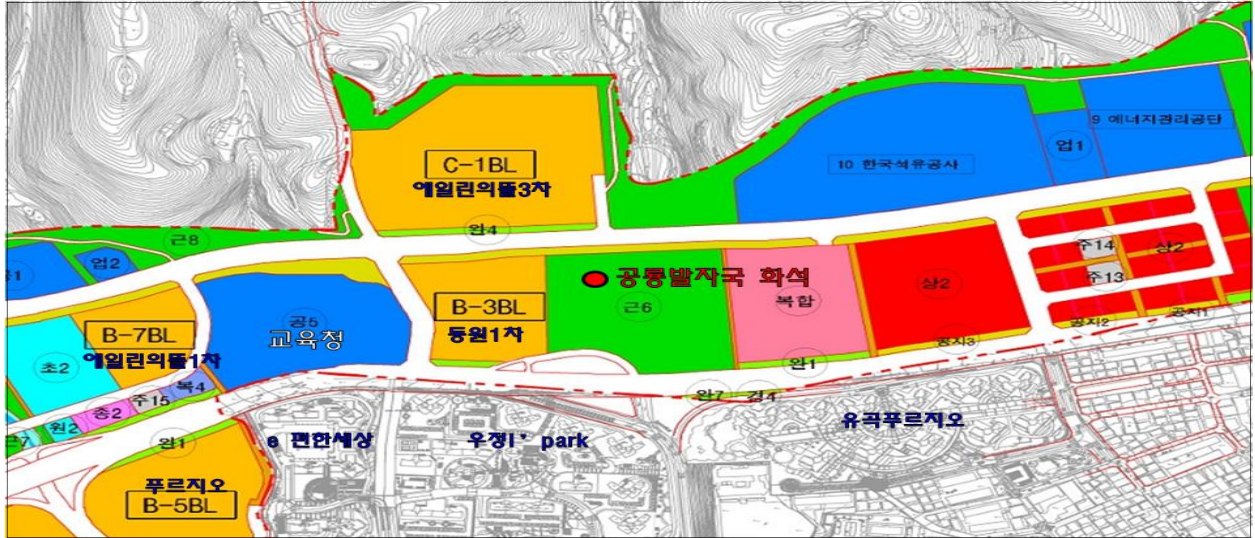
## 5 공릉발자국 보존 현황

- 공원명칭 : 공룡발자국 근린공원(140공원)
- 공룡발자국 유적지는 문화재심의위원회의 원형보존 방침에 따라 발견 장소에 원형 보존하고 있으나 접근성이 떨어지고, 공룡발자국을 보호하는 아무런 장치 없이 거의 방치상태로 보존되고 있는 실정
- 공룡발자국 근린공원 분야
  - 데크 난간 파손, 바닥 이음새 균열
  - 공원 바닥석 마감 부실, 조경수 고사 등

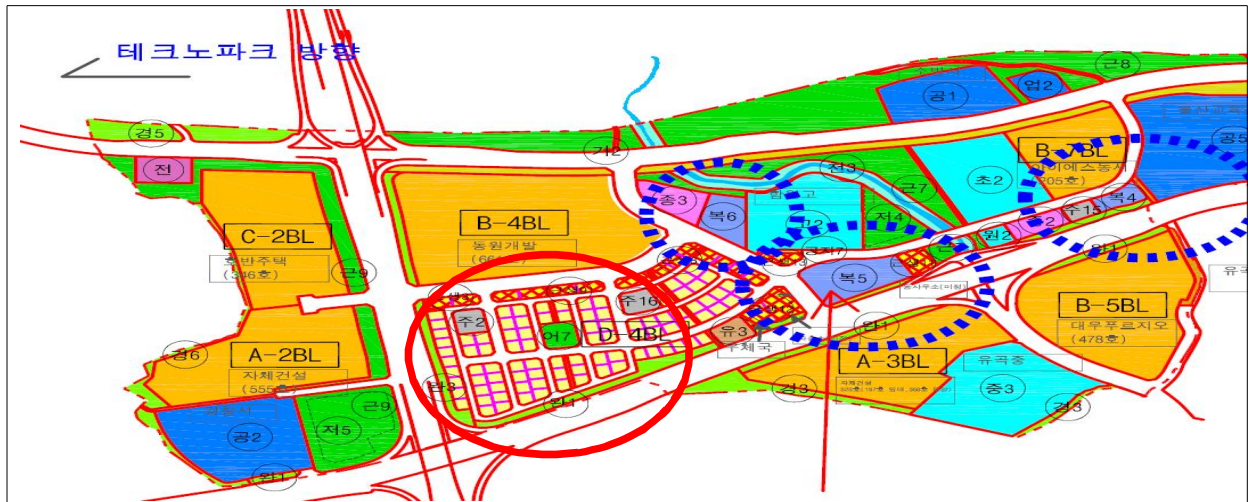
## 6 유곡동 상가지역 주차난 실태

- 현 지역내 주차장 조성 부지는 2개소로 모두 주차장 건물 건축완료
- 인근 상가 이용자들이 주차장 건물을 이용하지 않고 노상에 주차함으로서 주차장건물은 자체 전용 주차장으로 전락, 도로는 심각한 주차난을 겪고 있는 실정

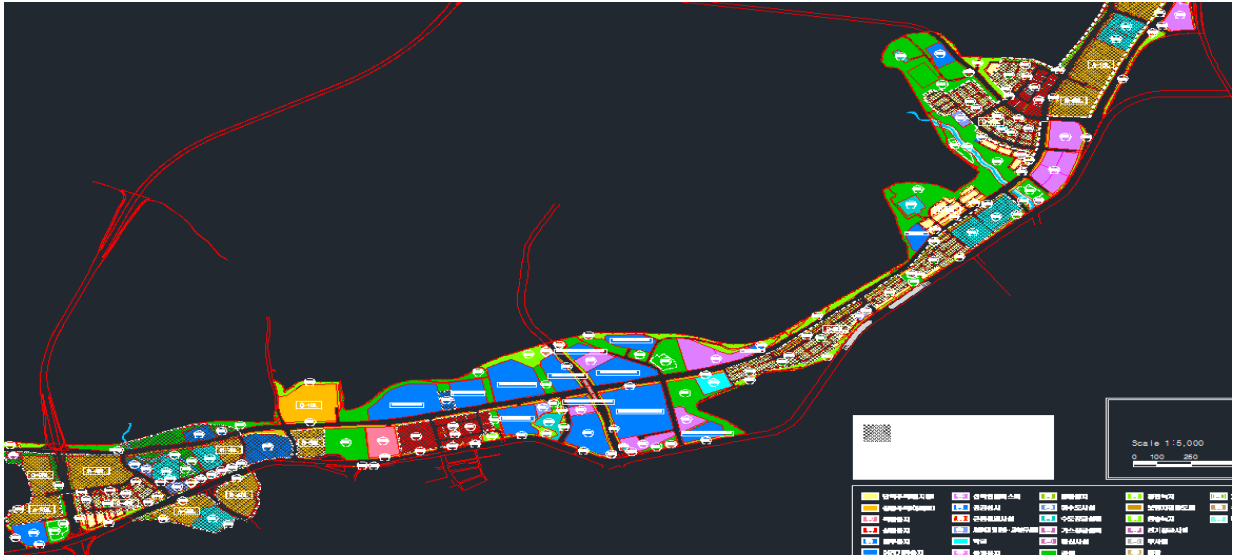
## 7 종가로 그린에비뉴 실태

↖ 자전거도로로 단차

↑ 보행을 방해하
